COMUNE DI MORRO D'ALBA

PEBA

Piano Eliminazione Barriere Architettoniche

TAVOLA: SA.1		PROGETTO ARCHITETTONICO - SICUREZZA - D.L.:		PER IL COMUNE DI MORRO D'ALBA:			
SPECIFICA: Urbanistica		GRUPPO DI LAVORO:		IL RESPONSABILE UNICO DEL PROCEDIMENTO:			
KONZEPT architettura & ingegneria integrate Largo 17 Gennaio n.8 60033 Chiaravalle - AN progetto.konzept@gmail.com		SCALA:		REV.0	Emesso per commenti		
		/		Settembre 2025	REV.1	Redazione PEBA	
		FORMATO:		CODICE FILE:			
		A4					
OGGETTO:		ANALISI GENERALE DELL'AREA

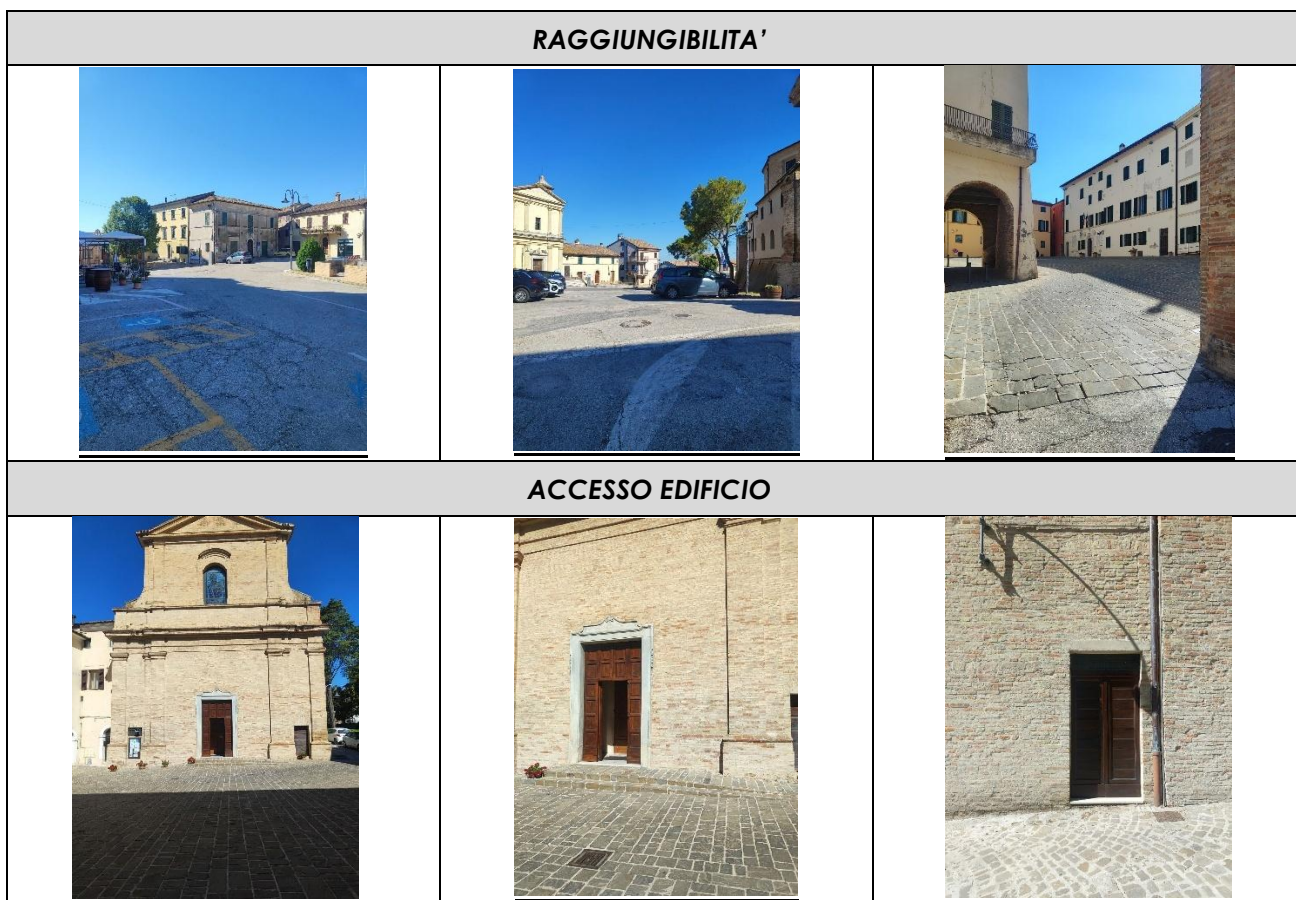
MA.2 CHIESA DI SAN GAUDENZIO

- Edificio con un unico ingresso principale servito da piccolo gradino di accesso;
- La chiesa si trova nella stessa piazza del Comune, di fronte all'edificio comunale, e condivide quindi le stesse condizioni di raggiungibilità tipiche del centro storico entro le mura medievali;
- L'ingresso principale è servito da una breve scalinata, affiancata da una rampa di accesso che permette l'entrata anche a persone con mobilità ridotta;
- È presente anche un secondo ingresso laterale, utilizzato soltanto in occasione di eventi o celebrazioni con un numero elevato di persone;
- La pavimentazione esterna in pietra, pur mantenendo il pregio storico, può risultare meno agevole per l'accesso con carrozzina o deambulatori;
- Non sono segnalati stalli per disabili direttamente in piazza, ma si può sostare nelle aree di parcheggio a ridosso delle mura.

ACCESSIBILITÀ EDIFICI PUBBLICI
<ul style="list-style-type: none">- Installare o adeguare rampe di accesso dove attualmente sono presenti solo scale (es. chiesa di San Pietro Apostolo, auditorium di Santa Teleucania, campi di via degli Orti).- Migliorare l'accessibilità interna del museo comunale, garantendo un collegamento continuo anche al piano interrato senza dover passare da un ingresso esterno.
RAGGIUNGIBILITÀ
<ul style="list-style-type: none">- Realizzazione percorso di collegamento tra parcheggi riservati ed ingresso pedonale in sicurezza, mediante segnaletica orizzontale;- Installazione di cartellonistica, segnaletica di orientamento/indicazione (es. mappe tattili), pittogrammi e colorazione a contrasto;- Realizzazione percorso guida tattilo-plantare per non vedenti.
SPAZI PUBBLICI E PIAZZE
<ul style="list-style-type: none">- Ridurre o eliminare i cordoli di accesso a Piazzale Barcaroli.- Sostituire la pavimentazione in ghiaio di aree come Piazzale Barcaroli con materiali stabili e antisdrucciolevoli.- Migliorare i percorsi interni di Piazzale Bersaglieri per una fruizione senza barriere.

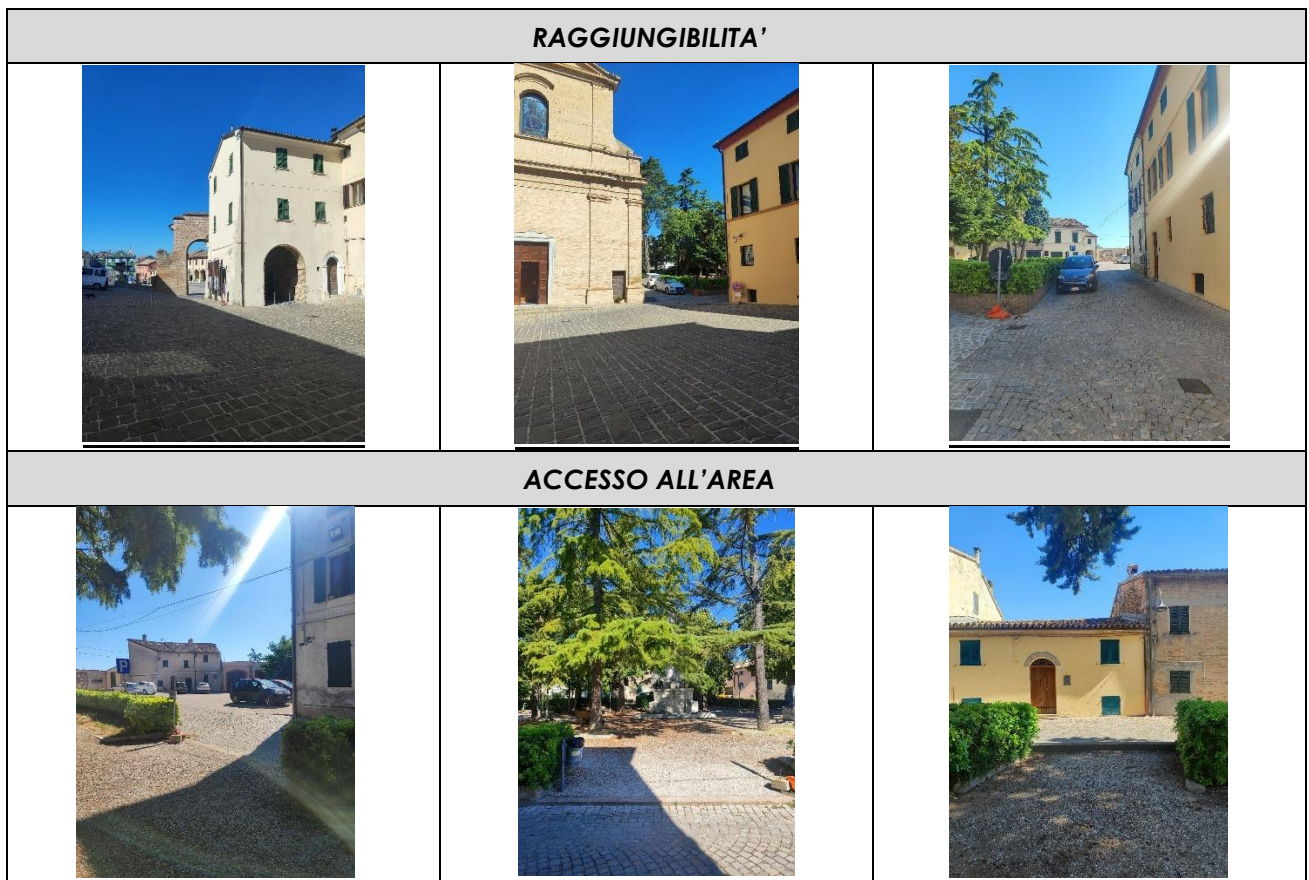
MA.3 PIAZZA BARCAROLI

- Situato all'interno delle mura medievali, il piazzale si trova adiacente alla Chiesa di San Lorenzo, quindi facilmente raggiungibile dalla piazza principale;
- L'area è circondata da siepi che creano una delimitazione naturale, con tre aperture che consentono l'accesso pedonale;
- In corrispondenza di ciascuna apertura è presente un piccolo cordolo da superare, che può rappresentare una difficoltà per l'accesso con carrozzine o altri ausili;
- La pavimentazione interna è in ghiaino, materiale che non garantisce una buona scorrevolezza per le ruote e può risultare poco agevole anche per persone con difficoltà motorie;
- Non risultano presenti stalli di sosta dedicati a persone con disabilità nelle immediate vicinanze, se non quelli generali presenti a ridosso delle mura.

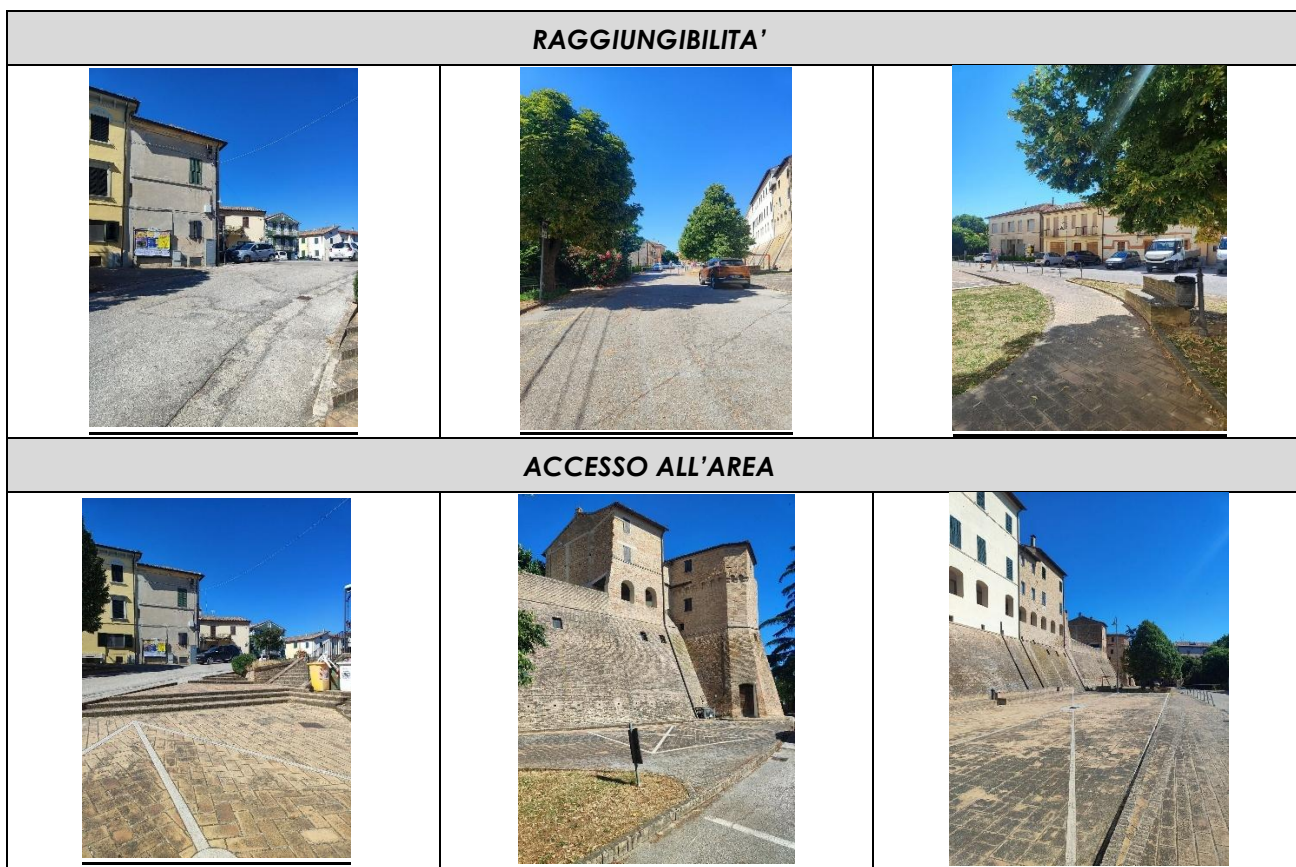
MA.4 PIAZZALE BERSAGLIERI

- Si trova subito sotto le mura, sulla destra rispetto all'ingresso principale del centro storico;
- L'area è pavimentata in porfido, garantendo una superficie stabile e regolare per il passaggio;
- L'accesso principale avviene dal marciapiede: all'inizio sono presenti scale che portano al livello del piazzale;
- In alternativa, è possibile entrare in quota lateralmente dalla strada, evitando così il superamento di gradini e rendendo l'accesso più agevole per persone con disabilità motorie;
- All'interno sono presenti percorsi pedonali adeguati e diverse sedute per la sosta;
- L'area è aperta e ben collegata con il resto del tessuto urbano, risultando uno spazio fruibile per attività sociali o ricreative.

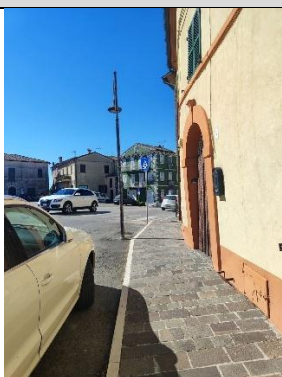
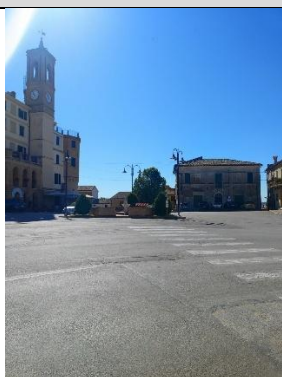
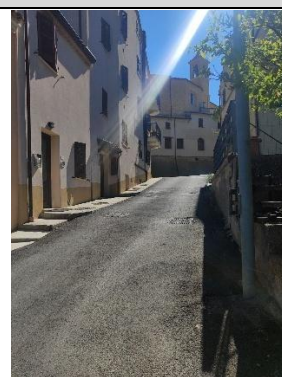
RAGGIUNGIBILITA'

- Situato fuori dalle mura, quasi di fronte all'ingresso principale del centro storico, è un'ex chiesa oggi utilizzata per conferenze, spettacoli ed eventi culturali;
- L'ingresso principale si trova sopra il livello della strada ed è raggiungibile tramite gradini oppure percorrendo il marciapiede che, proseguendo, porta in quota all'entrata;
- Costeggiando l'edificio lungo la strada, si raggiunge un ingresso secondario sul retro, completamente in quota, che può essere utilizzato per un accesso privo di barriere architettoniche;
- L'area esterna è facilmente raggiungibile a piedi dal centro storico, data la vicinanza all'arco di ingresso, e presenta una buona connessione con i percorsi pedonali esistenti.

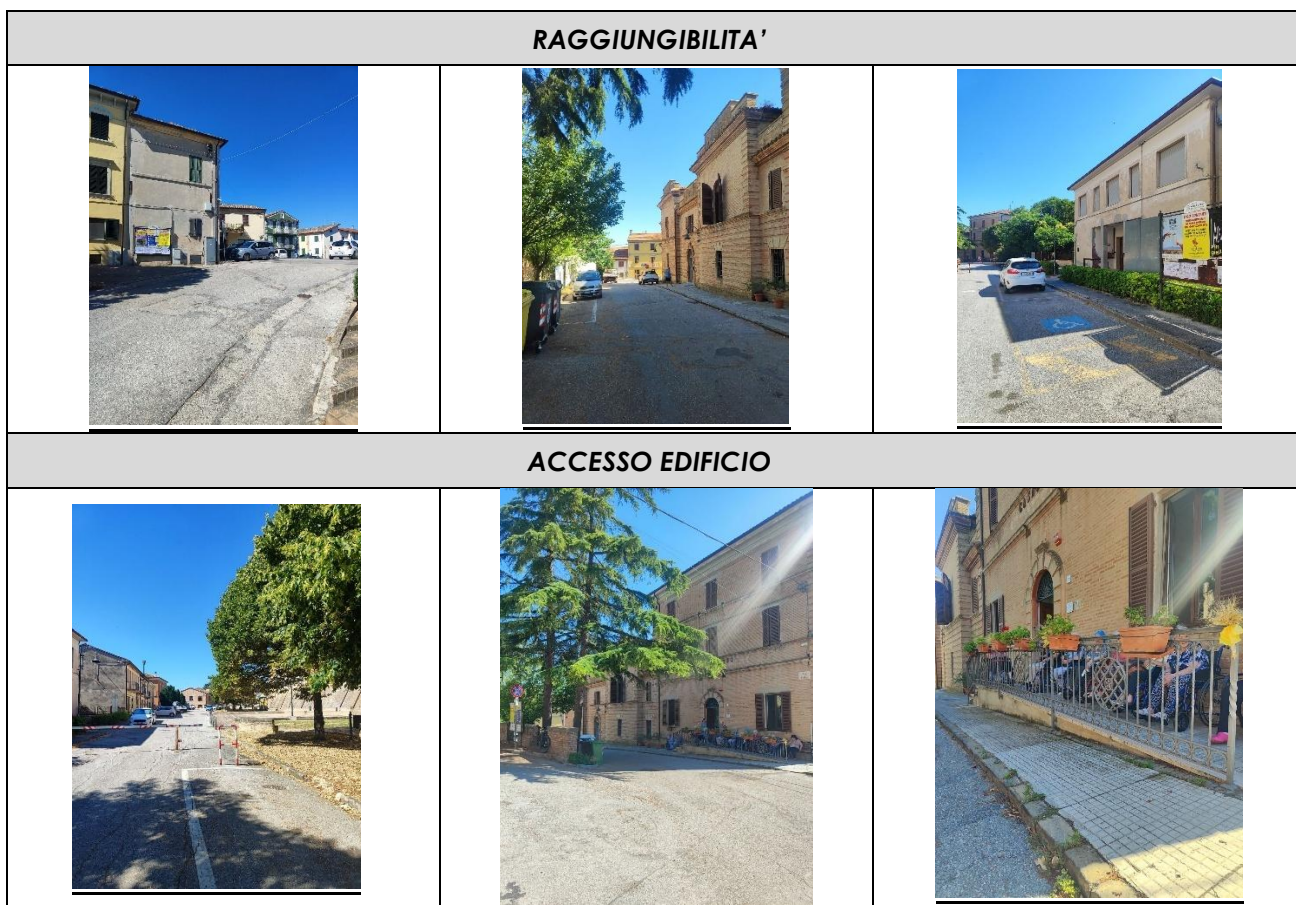
MA.6 CASA DI RIPOSO

- Collocata di fronte a Piazzale Bersaglieri, in una strada chiusa al traffico dove l'accesso è consentito solo con permesso, garantendo un contesto tranquillo e sicuro;
- L'ingresso principale è servito sia da scala che da rampa, permettendo un accesso adeguato anche a persone con disabilità motorie;
- L'area circostante, grazie alla limitazione del traffico, risulta facilmente fruibile anche per spostamenti pedonali, con collegamenti diretti al centro storico e agli spazi pubblici vicini.

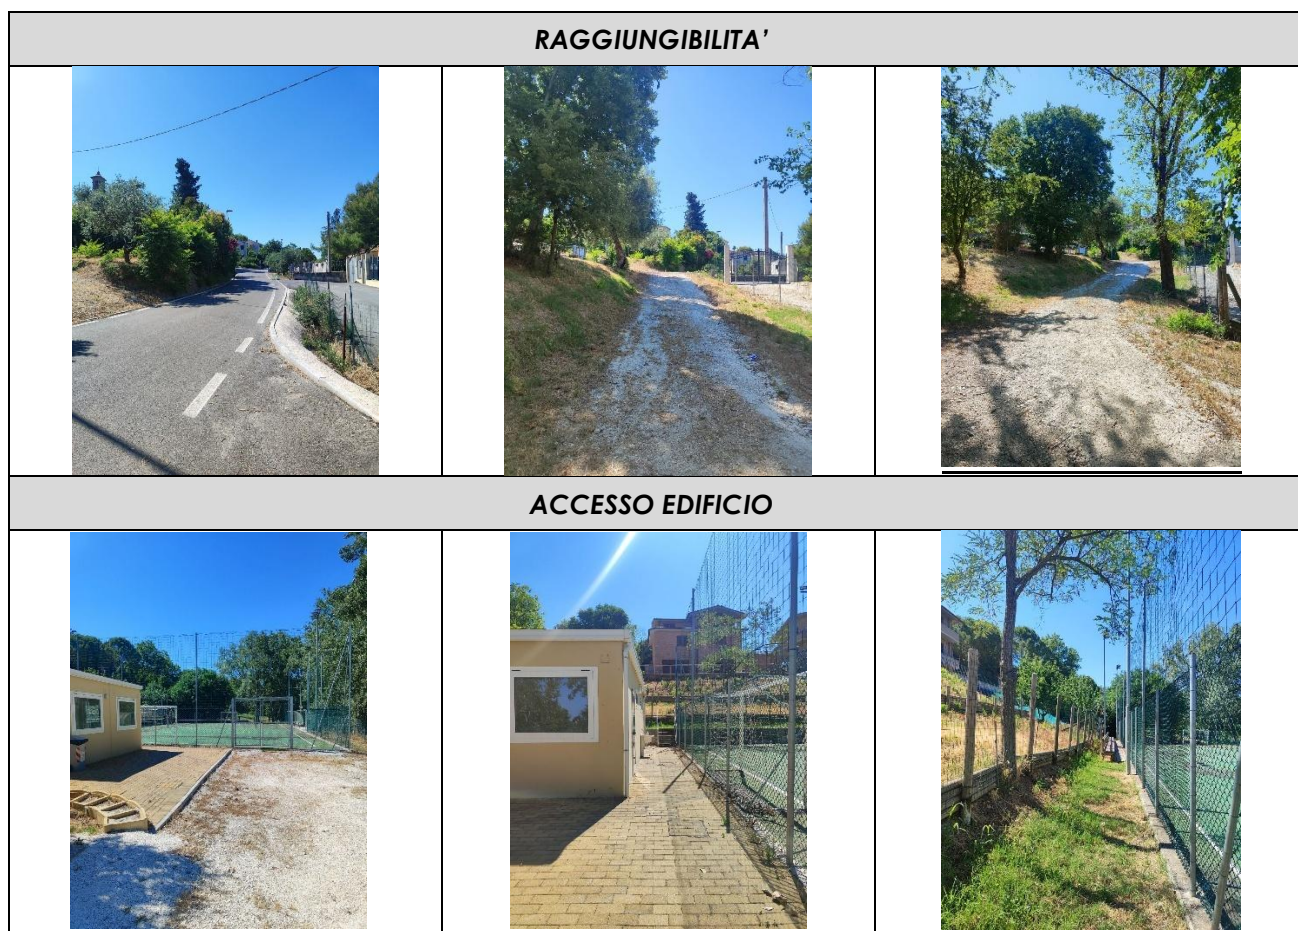
MA.8 CAMPETTI DI VIA DEGLI ORTI

- Si raggiungono percorrendo una discesa non asfaltata, con fondo in strada sterrata, che può risultare difficoltosa per persone con mobilità ridotta o in carrozzina;
- L'accesso all'area sportiva è in quota, senza dislivelli rilevanti nella zona di gioco;
- L'ingresso agli spogliatoi presenta un gradino, che costituisce una barriera per chi necessita di un accesso totalmente privo di ostacoli;
- Sono presenti piccole tribune, ma l'area è servita unicamente da scala, rendendo la fruizione non accessibile a tutti.

IMPIANTI SPORTIVI E AREE RICREATIVE
<ul style="list-style-type: none">- Sistemare i percorsi di accesso ai campi in via degli Orti e agli impianti sportivi di Contrada Laureto, sostituendo i tratti sterrati con pavimentazione adatta.- Segnalare chiaramente gli ingressi agli impianti sportivi e realizzare stalli per disabili nei parcheggi.
CIMITERO COMUNALE
<ul style="list-style-type: none">- Riquilibrare i percorsi in pietrisco e ghiaio nella parte vecchia per garantire uniformità di accesso.
SICUREZZA
<ul style="list-style-type: none">- Individuare uno spazio calmo per persone con ridotte o impedito capacità motorie in caso di emergenza;

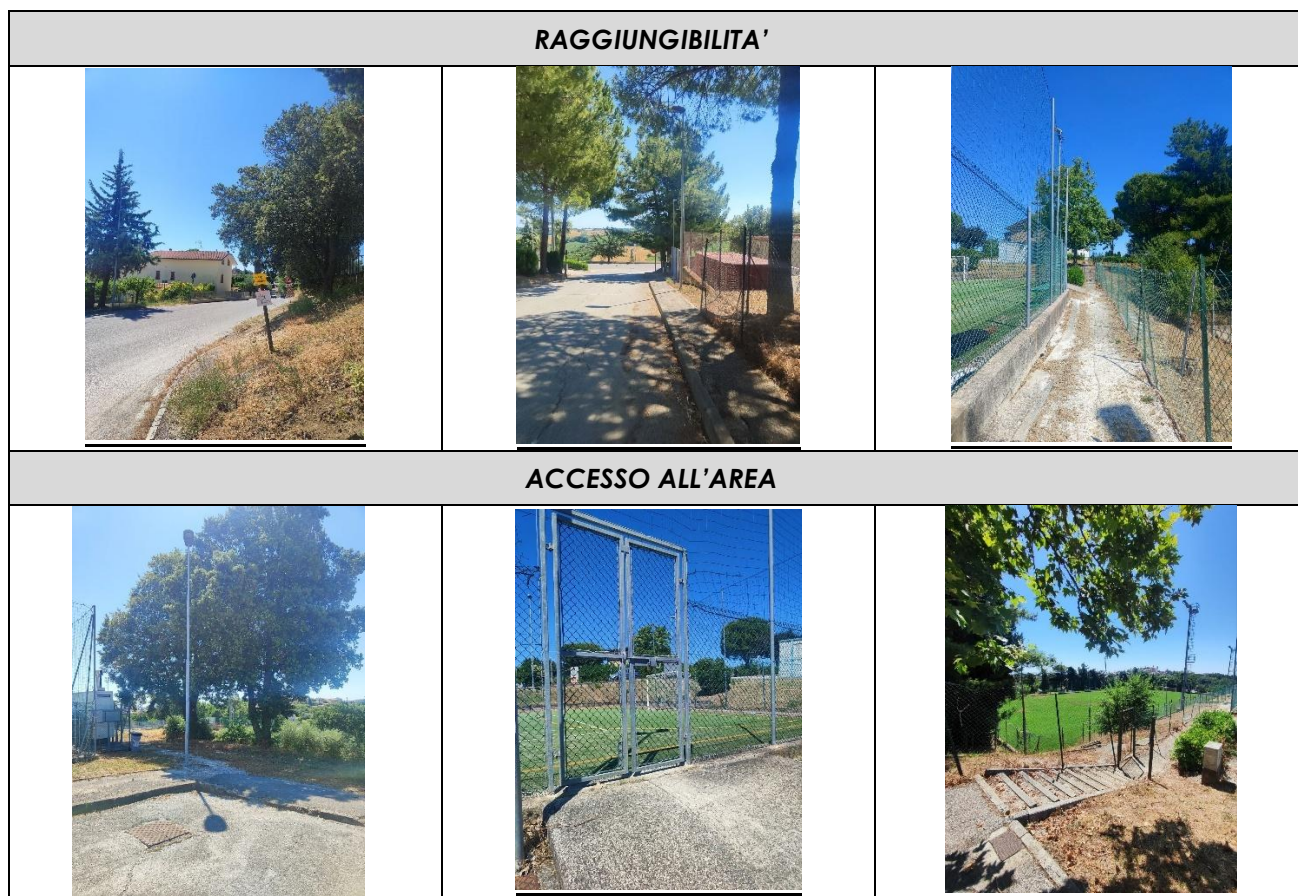
MA.9 IMPIANTI SPORTIVI (CONTRADALAURETO)

- Non sono raggiungibili in sicurezza a piedi dal centro storico. I marciapiedi lungo il percorso risultano frammentati e privi di collegamenti continui con attraversamenti pedonali sicuri;
- È presente un'ampia area di sosta adiacente, ma senza stalli riservati a persone con disabilità;
- L'accesso alle tribune avviene tramite un piccolo sentiero in terriccio, poco agevole e non pavimentato, che può risultare difficoltoso in caso di maltempo;
- Segnaletica: assenza di indicazioni chiare per orientare l'utenza verso gli ingressi principali dell'impianto.

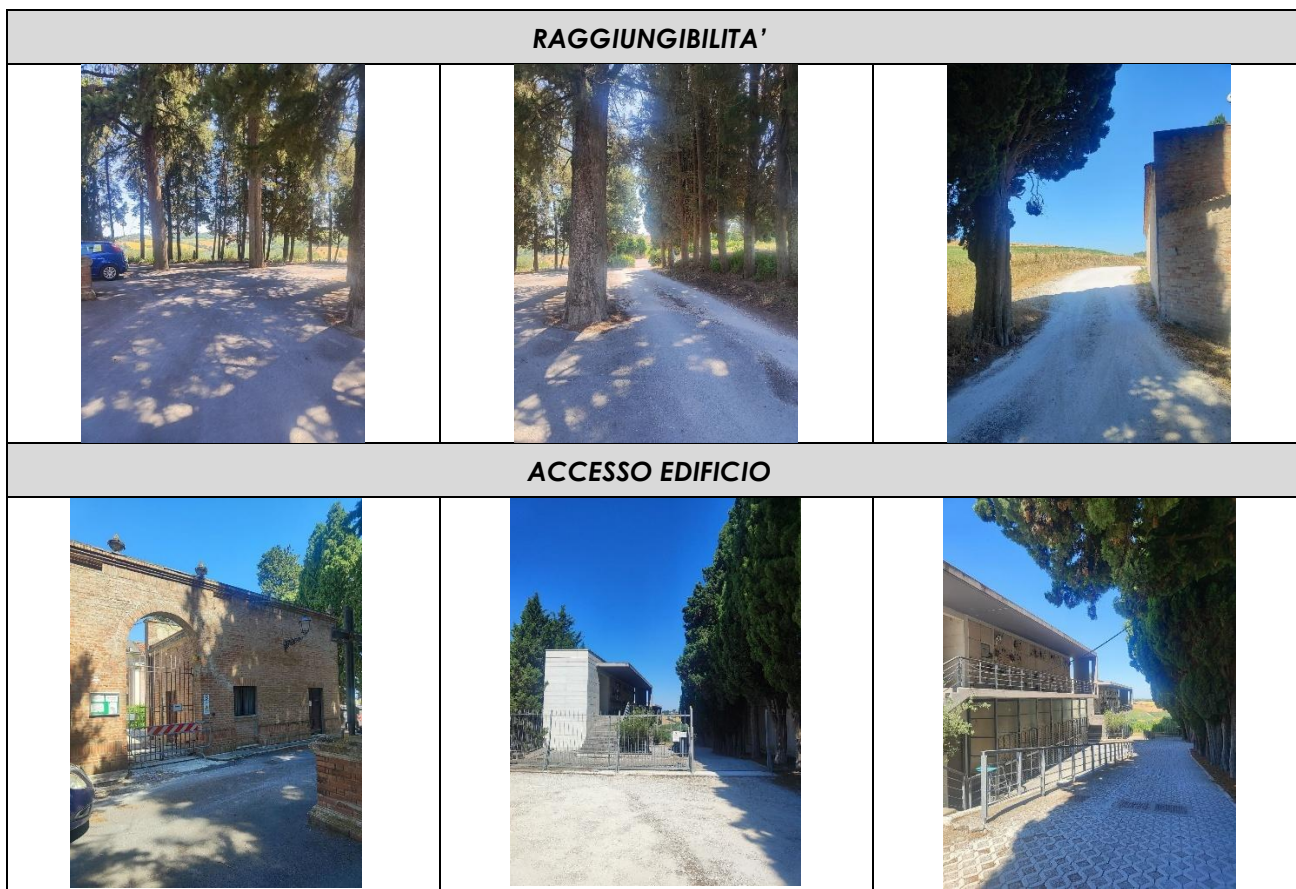
MA.10 CIMITERO COMUNALE

- Per raggiungere il cimitero non sono presenti marciapiedi continui lungo il percorso, per questo lo spostamento pedonale è poco sicuro;
- Vi sono due ingressi :
- Ingresso vecchio, attualmente chiuso e non utilizzabile;
 - Ingresso nuovo, situato nella parte più recente del cimitero, in quota e perfettamente agibile, con pavimentazione stabile e non sdruciolevole;
 - Collegamento tra le due aree: il passaggio verso la parte storica del cimitero presenta percorsi in pietrisco e ghiaino, meno agevoli per carrozzine, deambulatori o persone con difficoltà motorie;
 - Vi è un piccolo parcheggio di fronte all'ingresso nuovo privo di stalli segnalati.

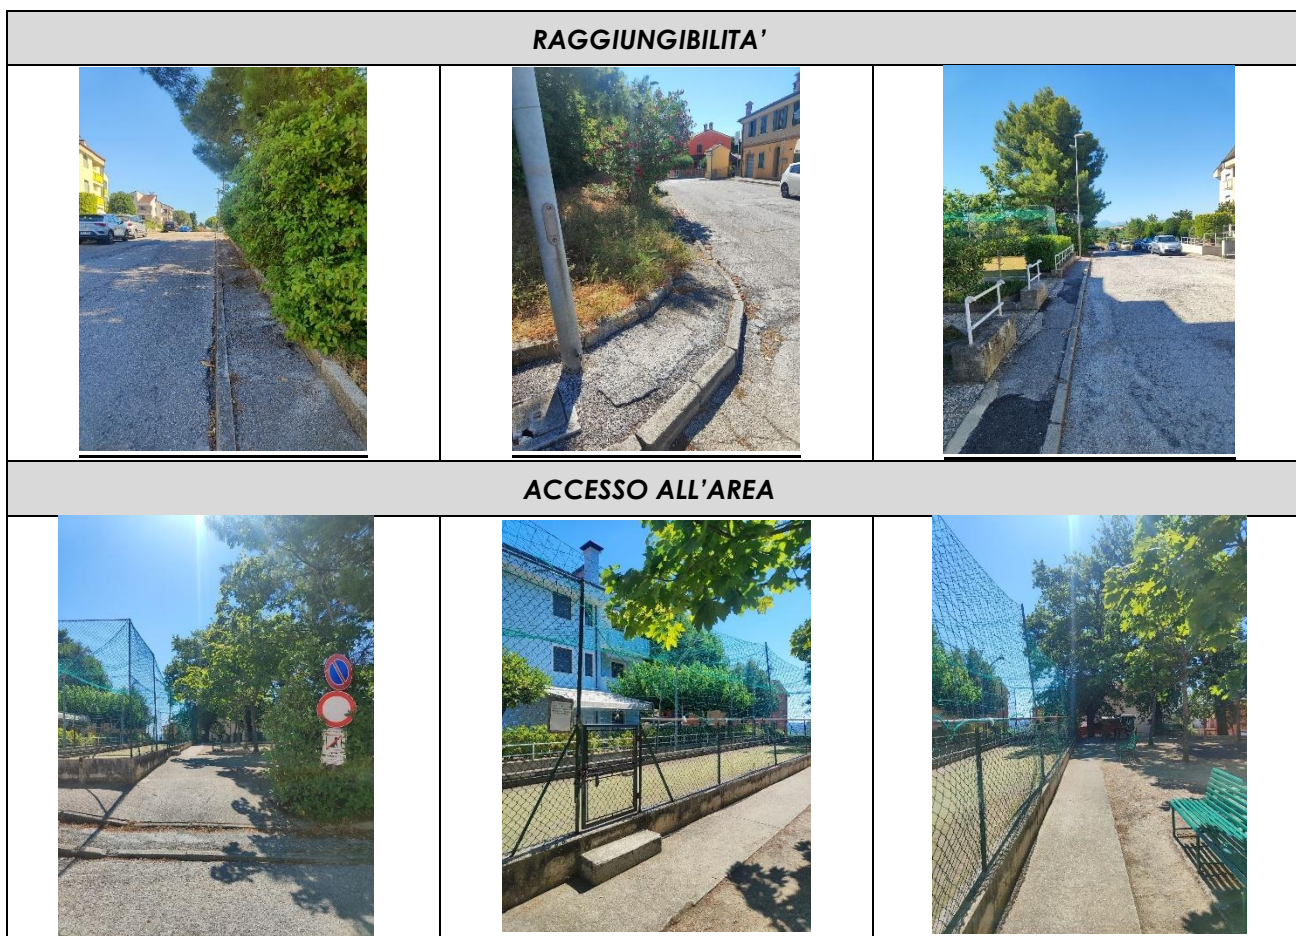
MA.11 CAMPO DA BOCCE

-
- Il marciapiede che conduce al campo non rispetta le dimensioni minime per un passaggio agevole in carrozzina, risultando troppo stretto e non conforme agli standard di accessibilità;
- Il campo si trova all'interno di un giardino sopraelevato rispetto al livello della strada;
- L'ingresso attuale è dismesso e in cattivo stato; il marciapiede in prossimità dell'accesso è rotto e non idoneo al transito sicuro di pedoni e persone con mobilità ridotta;
- Sono presenti sedute disposte intorno al campo, che consentono la fruizione da parte di spettatori o accompagnatori;
- Un'area di sosta è situata poco più avanti rispetto all'ingresso, ma senza indicazioni di stalli riservati a persone con disabilità;
- Criticità principali: accesso non fruibile in autonomia, marciapiedi non adeguati e presenza di barriere architettoniche legate al dislivello del giardino.

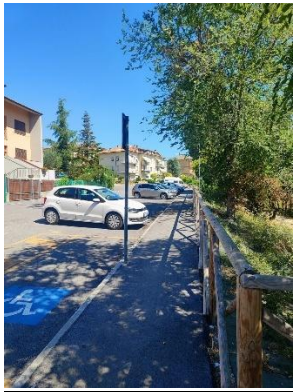
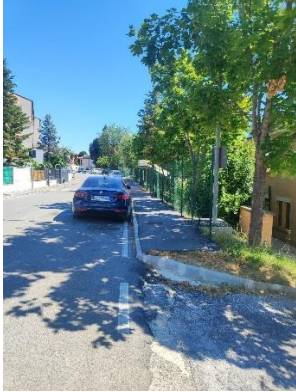
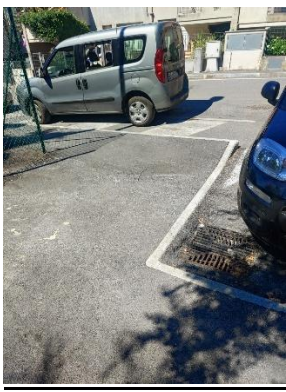
RAGGIUNGIBILITA'

- La zona della scuola è servita da marciapiedi adeguati, con avvallamenti ampi e agibili per il passaggio di carrozzine e passeggini;
- Ingressi:
 - o Ingresso principale: servito da una grande scalinata, non adatta a persone con disabilità motorie;
 - o Ingresso secondario: accessibile dalla strada tramite un vialetto che conduce alla quota sottostante, permettendo l'accesso in autonomia anche a chi ha difficoltà di deambulazione;
- Sono presenti stalli per persone con disabilità nelle immediate vicinanze dell'edificio;
- Lateralmente alla scuola troviamo anche un piccolo parcheggio pubblico.
